Kvar metalnog otpornika za uzemljenje neutralne tačke mreže 35 kV

Kratak sadržaj: U radu su prezentovana zapažanja i rezultati merenja impedanse metalnog otpornika za uzemljenje neutralne tačke mreže 35 kV, pre i nakon havarijskog događaja. Predložene su mere koje treba preduzeti kako za otklanjanje kvara u ovom konkretnom slučaju, tako i kao preventiva sličnim događajima.

A Neutral Grounding Metallic Resistor Failure in a 35 kV Network

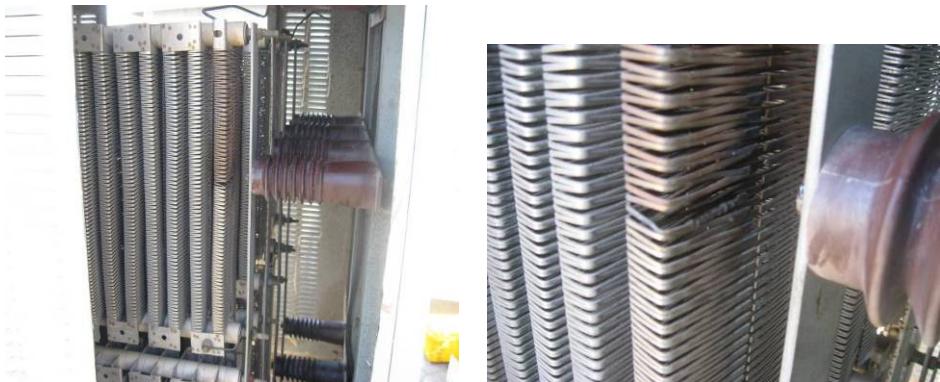
Nakon otvaranja ormara 1 iz koga je primećen dim, vizuelnim pregledom je uočeno delovanje električnog luka na više mesta. Postoji više tragova na mernom strujnom transformatoru, zatim je vidljivo zatamnjenje i prekid prve jedinične otpornog elementa (slika 1), te delovanje električnog luka duž metalnog nosača (slika 2), koji se na kraju zatvorio i prema zaštitnoj mreži na dnu ormara 1.

Slika 1 Prekid jediničnog otpornog elementa dela otpornika u ormaru 1

Prvo što je potrebno uraditi je čišćenje izolacionih elemenata i svih priključaka provodnih izolatora, te zaustavljanje prodiranja vode niz telo provodnog izolatora koji je najbliži zvezdištu transformatora. Oštećeni otporni element je najbolje zameniti novim. Kao alternativa se može posmatrati izbacivanje oštećenog elementa iz strujnog kruga, odnosno premeštanje

priklučka na prvi sledeći jedinični otporni element. U prilog tome idu i vrednosti dobijene merenjem otpornosti sloganova koje su u rasponu od $3,60 \Omega$ do $3,88 \Omega$, a premošćenjem prvog jediničnog otpornog elementa ne remeti se bitno ova vrednost. Ostavljanje redne stezaljke u strujnom kolu, kao neispitanog elementa nije prihvatljivo. Potrebno je i čišćenje izolacije mernog strujnog transformatora.

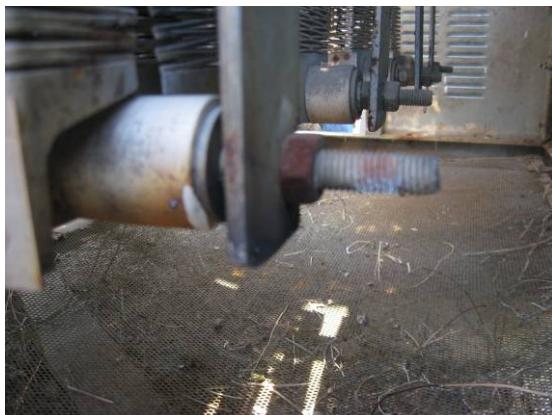
Slika 2

Trag električnog luka duž metalnog nosača

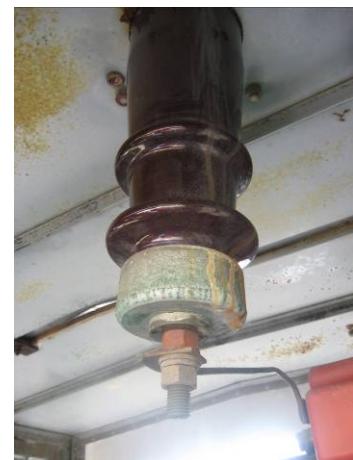
Slika 3

Vizuelnim pregledom provodnih izolatora uočeno je prisustvo korozije kako spolja tako i unutar ormara. Takođe su uočeni tragovi curenja vode, usled nezaptivenosti provodnog izolatora sa strane neutralne tačke energetskog transformatora (slika 3). Voda je zapravo curila tačno na metalni nosač i slivala se prema zaštitnoj rešetki na dnu ormara 1, nanoseći sloj prljavštine na stazu po kojoj je usledilo električno pražnjenje. Merenjem je ustanovljena otpornost izolacije od $1 \text{ M}\Omega$.

Tragovi curenja vode na metalnom nosaču
