## ISTRAŽIVANJA PRELAZNIH NAPONA I STRUJA I ISPITIVANJA OPREME U ELEKTROENERGETSKOJ MREŽI U.S. STEEL SERBIA

Petar Vukelja, Jovan Mrvić, Dejan Hrvic  
*Elektrotehnički institut "Nikola Tesla" Beograd*

**Sadržaj:** *U radu su dati rezultati istraživanja prelaznih napona i struja i ispitivanja opreme u elektroenergetskoj mreži napona 110 kV, 35 kV i 6 kV U.S. Steel Serbia.. Izvršena su u okviru programa definisanog trogodišnjim projektom "Povećanje pouzdanosti i revitalizacija elektroenergetske mreže Sartid-a" koji je finansiran od strane Ministarstva za nauku i životnu sredinu i U.S. Steel Serbia. Na osnovu rezultata istraživanja i ispitivanja predložene su mere koje treba preduzeti za povećanje pouzdanosti rada elektroenergetske mreže U.S. Steel Serbia.*

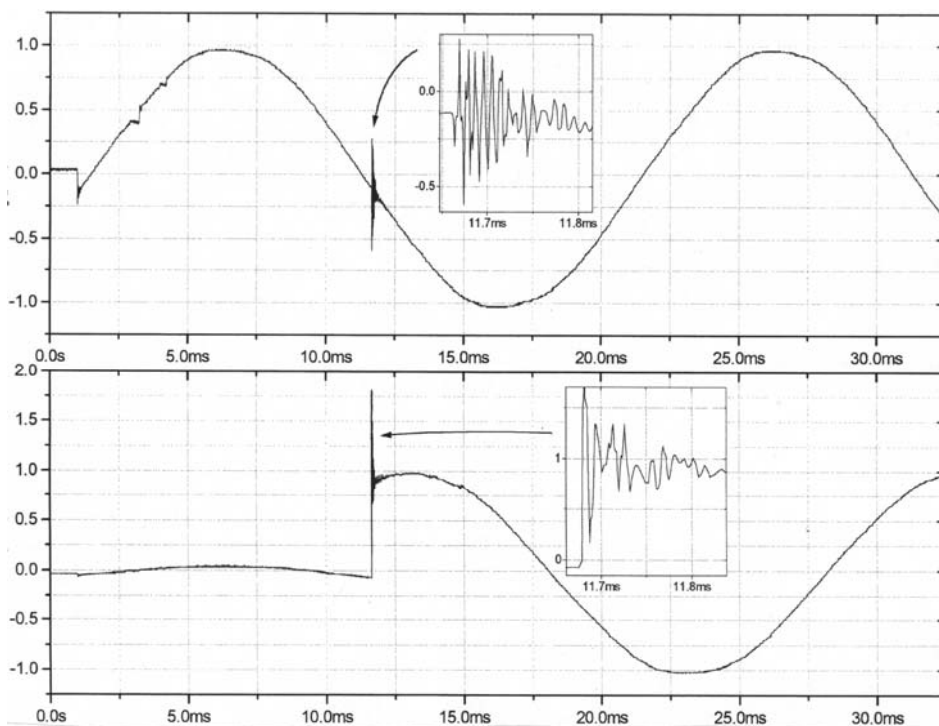
Prelazni fazni naponi su snimani na kraju nadzemnih vodova. Pri uključenju se javljaju oscilatorni prenaponski procesi u sve tri faze koji se vrlo brzo prigušuju (slika 1). Trajanje procesa je reda nekoliko stotina  $\mu s$ . Najviši izmereni prenapon je 2,11 r.j. (r.j.-relativna jedinica). U procesu isključenja dolazilo je do pojave značajnih prenapona samo kada su se javljala ponovna nastajanja električnog luka između kontakta prekidača. To se dešavalo u 30% izvedenih isključenja. Maksimalni izmereni prenapon je 2,55 r.j.. Pojava ponovnih nastajanja električnog luka bila je prisutna kod svih 110 kV prekidača vodova. Rezultati eksperimentalnih istraživanja su pokazali da sklopni prenaponi nisu tako visoki da bi mogli da ugroze izolaciju opreme u mreži 110 kV, osim ako nije došlo do njene značajne degradacije [1,2,21]. Stanje izolacije naponskih transformatora nije kontrolisano od njihove ugradnje, jer nije bilo predviđeno planom održavanja. Poznato je da tipovi naponskih transformatora, koji su stradali, imaju slabu zaptivenost pa je velika mogućnost prodora vlage u njih [3]. Osim naponskih izvršena je kontrola izolacije i strujnih transformatora u mreži 110 kV.

*Sl. 1. Prelazni fazni naponi  $u_0$  i  $u_4$  na kraju 110 kV neopterećenog nadzemnog voda dužine 700 m pri njegovom uključanju malouljnim prekidačem*

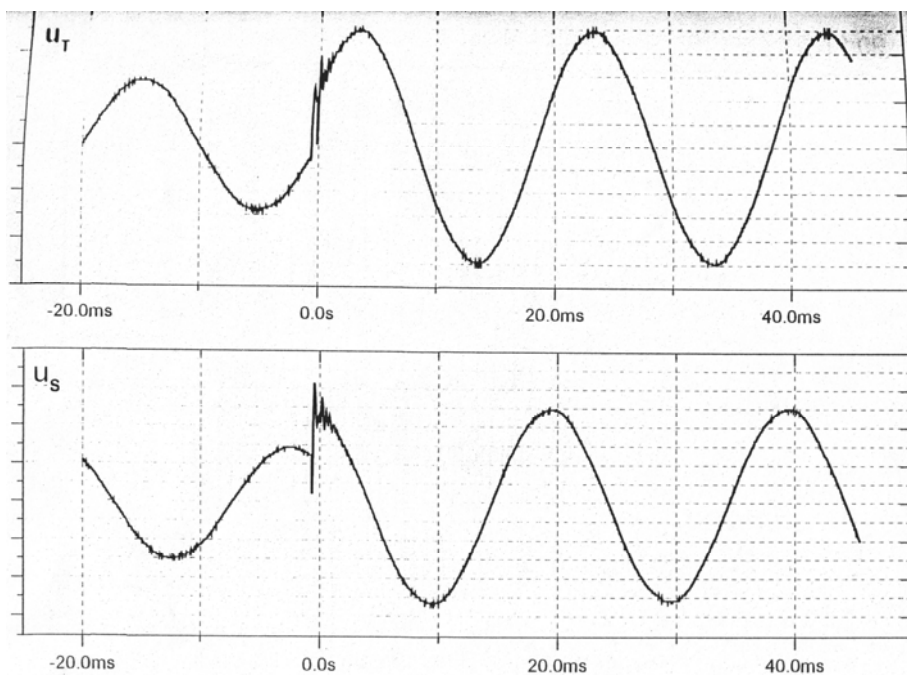
Istraživanja prelaznih faznih napona i struja pri uspostavljanju, trajanju i prekidanju zemljospoja izvršena su u obe mreže 35 kV koje su uzemljene preko metalnih otpornika 300 A priključenih u zvezdišta 35 kV namotaja transformatora 110kV/35kV i 110kV/35kV/6kV [17,21,25]. Zemljospoj je uspostavljan i prekidan u obe mreže na sledeći način. Na kraju jednog kablovskog voda izvršeno je spajanje provodnika jedne faze sa uzemljivačem. Uključenjem prekidača tog kablovskog voda uspostavljan je zemljospoj, a prekidan njegovim isključenjem. Prelazni fazni naponi su snimani digitalnim osciloskopima koristeći kapacitivne naponske merne sisteme priključene na sabirnice 35 kV. Izvršeno je ukupno devet uspostavljanja i prekidanja zemljospoja. Najviši izmereni prenapon pri uspostavljanju zemljospoja je 2,2 r.j.; pri prekidanju zemljospoja nije bilo prenapona. Na slici 2 dati su prelazni fazni naponi u mreži 35 kV pri uspostavljanju jednog od zemljospoja. Za vreme trajanja zemljospoja snimana je tranzijent rikorderom struja kroz metalni otpornik koristeći strujni transformator metalnog otpornika. Nalog za isključenje prekidačima pri uspostavljanju zemljospoja trebalo je da zaštita od zemljospoja. Međutim u većini slučajeva nalog je prosleđivala prekostrujna zaštita metalnog otpornika. U jednom slučaju nijedna zaštita nije reagovala i uklopničar u komandnoj sali posle 3,8 s je daljinski isključio prekidač i eliminisao zemljospoj.

Sl. 2. Prelazni fazni naponi  $u_T$  i  $u_S$  pri uspostavljanju zemljospoja u fazi R u mreži 35 kV.

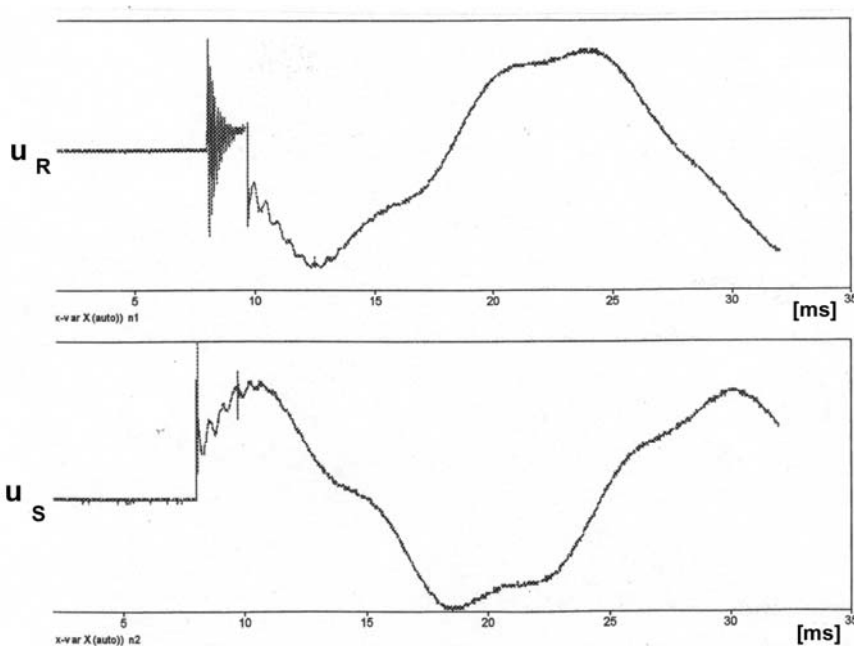
U mreži 35 kV je prisutno samo jedno filtersko postrojenje za peti harmonik. Ostala filterska postrojenja su u kvaru. Izvršeno je jedanaest ciklusa uključenje-isključenje filterskog postrojenja za peti harmonik malouljnim prekidačem [10]. Najviši izmereni prenapon pri uključenju je 1,8 r.j., a pri isključenju 1,67 r.j.. Na slici 3 dati su prelazni fazni naponi pri jednom od uključenja filterskog postrojenja za peti harmonik.

Sl. 3. Prelazni fazni naponi  $u_R$  i  $u_S$  na priključcima 35 kV filterskog postrojenja za peti harmonik pri njegovom uključanju maloulnim prekidačem

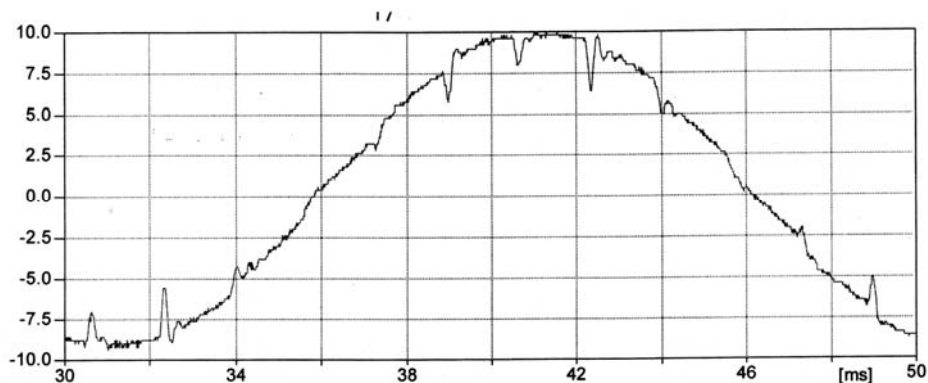
Analiza kvarova kablovskih završnica i kondenzatora filterskih postrojenja je pokazala da je verovatno uzrok loša izolacija. Do proboja kablovskih završnica je dolazilo i posle njihove popravke. Konstatovano je da nisu posle popravke ispitane potrebnim ispitnim naponima. Istraživanja su pokazala da pri uključenju i isključenju filterskih postrojenja nema visokih prenapona [10]. Međutim kondenzatori u filterskim postrojenjima su izloženi znatnim naprezanjima usled viših harmonika u strujama i naponima. Analizom snimaka napona i struja konstatovano je prisustvo velikog broja viših harmonika [16,20,24]. Visina pojedinih harmonika u naponu je prelazila 6% osnovnog harmonika, a u struji i preko 21% osnovnog harmonika. Ukupna harmonijska distorzija napona je dostizala u pojedinim režimima rada i više od 10%, a ukupna harmonijska distorzija struja do 35%. Na slikama 4 i 5 dat je izgled jedne periode napona u normalnom režimu rada u dve mreže 35 kV.

Sl. 4. Jedna perioda faznog napona 35 kV u prvoj mreži 35kV (radi hladna valjaonica)

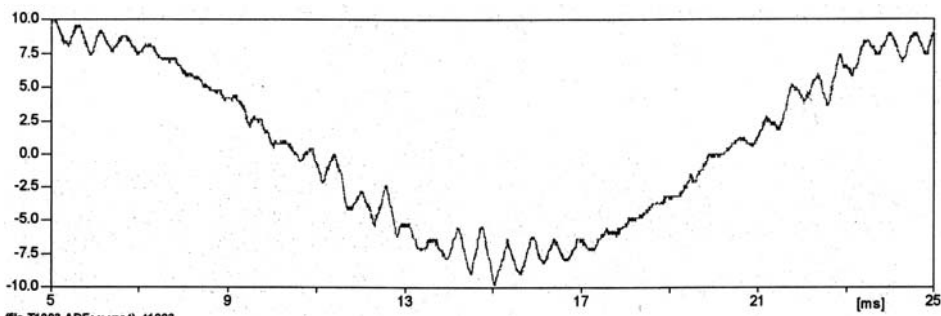
Sl. 5. Jedna perioda faznog napona 35 kV u drugoj mreži 35kV (radi topla valjaonica)

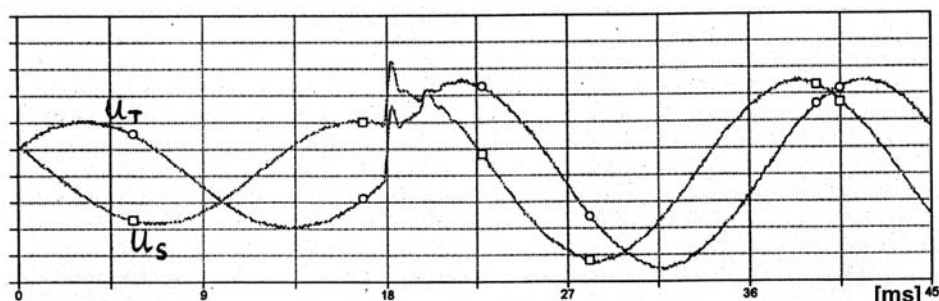
zemljospoj izvođen u mreži sa izolovanom neutralnom tačkom ili u mreži uzemljenoj preko prigušnice. Nije bilo prenapona pri prekidanju zemljospoja. Na slici 6 dati su prelazni fazni naponi pri uspostavljanju jednog od zemljospoja. Struje zemljospoja u mrežama uzemljenim preko prigušnice i u mreži sa izolovanom neutralnom tačkom su izobličene. Pored osnovnog harmonika (50 Hz) sadrže veliki broj viših harmonika čije se amplitude menjaju u zavisnosti od rada potrošača. Uzemljavanjem mreže 6 kV sa izolovanom neutralnom tačkom preko prigušnica značajno se smanjuje struja zemljospoja, sa 24 A na 7,5 A. U dve mreže 6 kV, stalno uzemljene preko prigušnice, struje zemljospoja su različite. Jedna ima struju zemljospoja 7 A, dok je u drugoj struja zemljospoja 46 A. U mreži u kojoj je struja zemljospoja 46 A kompenzacija struje zemljospoja prigušnicom 70 kVA, 20 A je nedovoljna. Razdvajanjem ove mreže na dva dela dolazi se do zadovoljavajućeg rešenja. To je moguće jer mrežu napajaju dva transformatora 110kV/6,3kV. Efektivne vrednosti struja zemljospoja u ova dva dela mreže su oko 16 A i oko 10 A.

Sl. 6. Prelazni fazni naponi  $u_S$  i  $u_T$  pri uspostavljanju zemljospoja u fazi R u jednoj od mreža 6 kV uzemljenoj preko prigušnice 70 kVA, 20 A

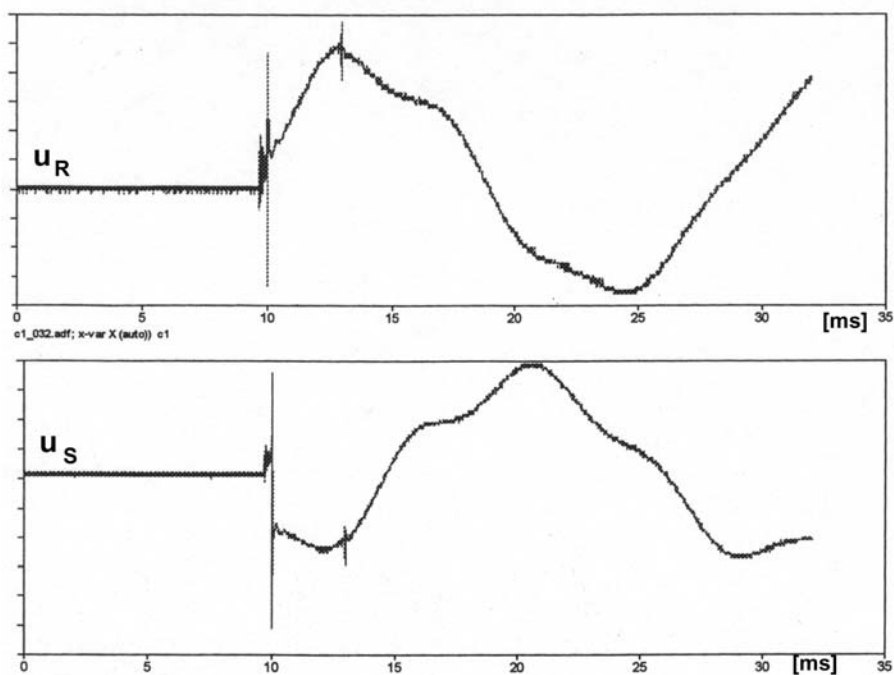
Izvršena su snimanja prelaznih faznih napona pri uključenju i isključenju dva filterska postrojenja za peti harmonik i jednog filterskog postrojenja za sedmi harmonik u dve mreže 6 kV [10,24]. U jednoj mreži se nalazi jedno filtersko postrojenje za peti harmonik, a u drugoj mreži postrojenje za peti i postrojenje za sedmi harmonik. Izvršeno je trideset ciklusa uključenje-isključenje filterskih postrojenja. Najviši prenapon pri uključenju je 2,25 r.j., a pri isključenju 2,05 r.j.. Na slikama 7 i 8 dati su prelazni fazni naponi pri uključenju filterskih postrojenja za peti i sedmi harmonik. Pri uključenju filterskog postrojenja za sedmi harmonik, kada u mreži nije prisutno filtersko postrojenje za peti harmonik, dolazi do njegovog termičkog preopterećenja i mogućnosti havarije. Struja filterskog postrojenja za sedmi harmonik pored osnovnog sadrži peti harmonik koji je veći od osnovnog harmonika.

Sl. 7. Prelazni fazni naponi  $u_R$  i  $u_S$  na priključcima 6 kV filterskog postrojenja za peti harmonik pri njegovom uključenju malouljnim prekidačem

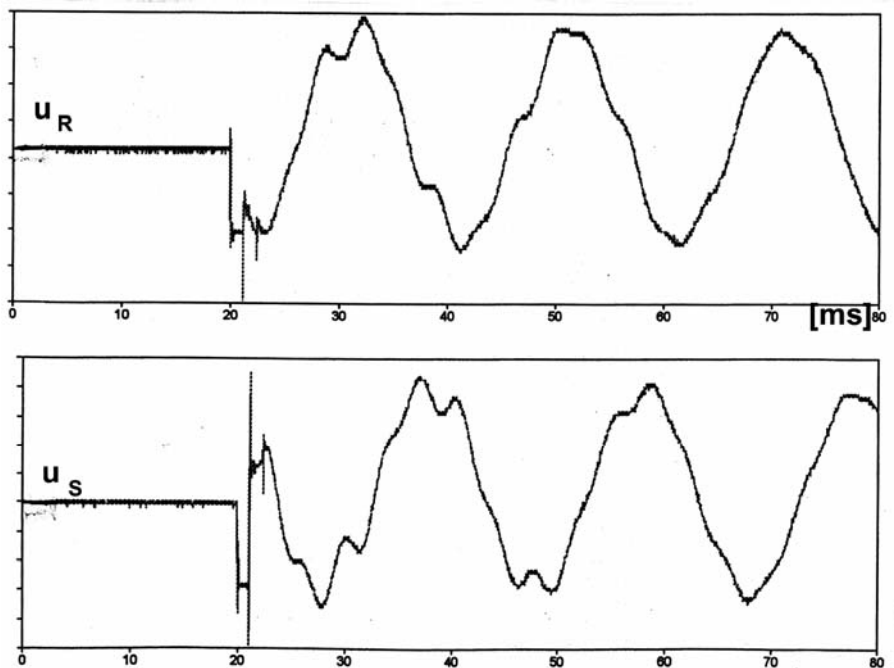
Sl. 8. Prelazni fazni naponi  $u_R$  i  $u_S$  na priključcima 6 kV filterskog postrojenja za sedmi harmonik pri njegovom uključenju malouljnim prekidačem

- popravke postojećih filterskih postrojenja za eliminaciju viših harmonika;
- ugrađivanje blokade za uključenja filterskog postrojenja za sedmi harmonik, ako nije na istim sabirnicama priključeno filtersko postrojenje za peti harmonik;

- ugrađivanje automatike za isključenje filterskog postrojenja za sedmi harmonik po isključenju filterskog postrojenja za peti harmonik;
- kontrole jednovremenosti uključenja polova prekidača 110 kV;

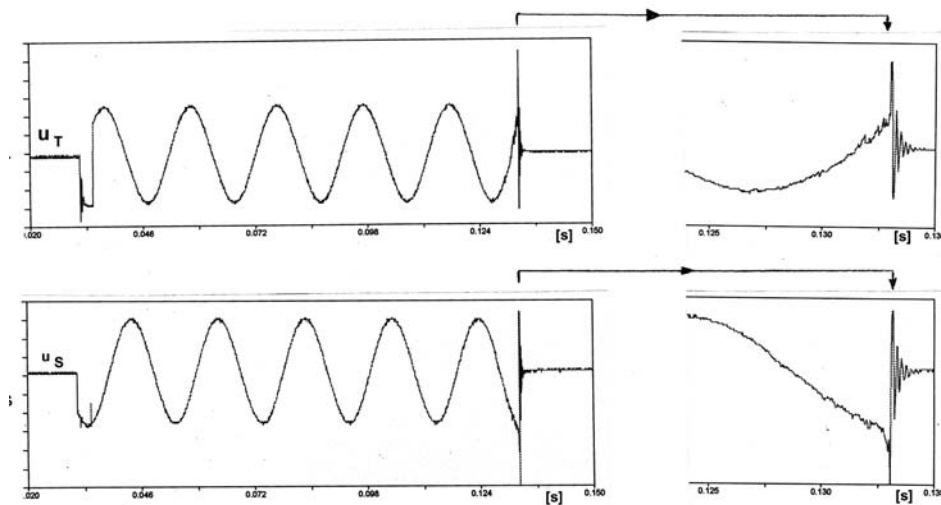
Snimanja prenapona i struja izvršena su pri uključenju i isključenju šest visokonaponskih motora 6 kV sa kratkospojenim rotorom snage od 450 kW do 850 kW [9,19]. Izvršeno je oko 50 ciklusa uključenje-isključenje motora moloulnim prekidačima. Dvadeset isključenja je izvršeno u toku zaleta motora. Uključenja motora i isključenja motora u toku normalnog rada ne dovode do visokih prenapona; najviši izmereni su nešto iznad 2 r.j.. Međutim isključenja u toku zaleta motora dovode do visokih prenapona; najviši izmereni je 4,3 r.j. (slika 9). Udarne struje pri uključenju motora su velike. Kod nekih su i do petnaest puta veće od temene vrednosti struje u ustaljenom režimu rada. U toku istraživanja se događalo da po uključenju motora isti ispadne iz pogona delovanjem prekostrujne zaštite. Na slici 9 dati su prelazni fazni naponi pri jednom od uključenja i isključenja u zaletu motora 6 kV, 630 kW.

*Sl. 9. Prelazni fazni naponi  $u_T$  i  $u_S$  na ulazu u kablovski vod motora 6 kV, 630 kW pri njegovom uključenju i isključenju u toku zaleta*

Ustanovljeni prenaponi u svim napred izvedenim istraživanjima su bili uobičajenih visina, učestanosti, oblika i trajanja kao i u drugim sličnim mrežama 6 kV uzemljenim preko prigušnice ili sa izolovanom neutralnom tačkom. Nisu tako visoki da bi mogli da ugroze izolaciju opreme u mrežama 6 kV, osim ako nije došlo do njene znatne degradacije. Izuzetak su prenaponi koji se pojavljuju na izolaciji namotaja statora visokonaponskih motora pri njihovom isključenju u zaletu. Oni mogu da ugroze izolaciju namotaja statora motora. Zato je potrebno da se obezbedi da ne dolazi do isključenja motora u zaletu. Stradanja visokonaponskih motora su mogla da budu od prenapona koji se javljaju pri isključenju u zaletu (ovakva isključenja nisu retka) i velikih struja koje se javljaju pri uključenju.

- zamena prolaznih izolatora sa oštećenom površinom;
- usklađivanje rada zemljospojnih zaštita i prekostrujnih zaštita metalnih otpornika;
- podešavanje prekostrujnih zaštita visokonaponskih motora da ne bi njihovim reagovanjem dolazilo do isključenja visokonaponskih motora u zaletu;

- ugrađivanje potrebnih blokada da se onemoguće uključenja visokonaponskih motora ako nisu ispunjeni svi uslovi za rad pogona koji on pokreće kako ne bi dolazilo do njegovog isključenja u zaletu;
