Metoda za ultrazvučno ispitivanje parcijalnih pražnjenja kod mernih transformatora

Kratak sadržaj: Zvučna i ultrazvučna praćenja parcijalnih pražnjenja datiraju od najranijih dana praćenja ovih pojava. Savremena merenja i dijagnostika parcijalnih pražnjenja akustičkom (ultrazvučnom i zvučnom) metodom ubrzano se razvija zahvaljujući razvoju i podršci elektronskih komponenti, informatičkih tehnologija odnosno softverskih rešenja kao i razvoju saznanja i dijagnostike parcijalnih pražnjenja. Električna pražnjenja u izolacionom sistemu generišu naponsko-strujne impulse u mreži ali i ultrazvučne talase koji se prostiru kroz izolacioni sistem i konstrukciju. Amplitudno-fazno-frekventna analiza tih signala sadrži u sebi informacije o energiji, tipu i mestu parcijalnih pražnjenja. U radu se razmatra mogućnost povećanja selektivnosti ultrazvučne metode odnosno mogućnost pouzdanije dijagnostike na terenu. Vršena su merenja u laboratoriji i na terenu a kod određenog broja transformatora urađena je analiza gasova rastvorenih u ulju. Dat je komparativni prikaz metoda za detekciju parcijalnih pražnjenja.

Ultrasonic Partial Discharge Monitoring Method On Instrument Transformers

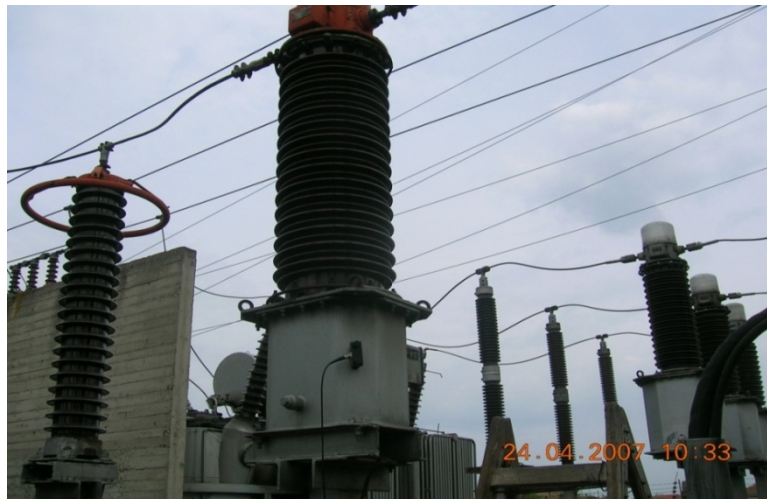
Slika 3. Postavljanje ultrazvučnih sondi na merne transformatore.

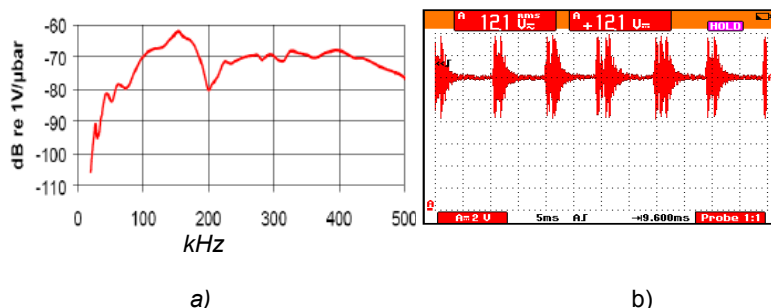
Slika 4. a) prenosna karakteristika sonde AS150-M; b) oscilogram pražnjenja.

Na slici 4 data je prenosna karakteristika sonde AS150-M i oscilogram električnog signala dobijenog sa sonde u slučaju parcijalnih pražnjenja. Tako dobijene električne signale uređaj AIA analizira po faznoj poziciji i magnitudi i dodaje na kumulativnu mapu pražnjenja kao što je na slici 5a). Na osnovu te mape mogu se donositi dijagnostički zaključci. Uređaj AIA pruža i niz drugih mogućnosti analize parametara parcijalnih pražnjenja, kao što su efektivna vrednost magnitude (RMS), maksimalna magnitude (peak). Posebno je zanimljiva analiza prisustva 50Hz i 100Hz frekvencija u spektru koje govore o prisustvu magnetostriksijskih vibracija odnosno stanju jezgra transformatora, slika 5b).

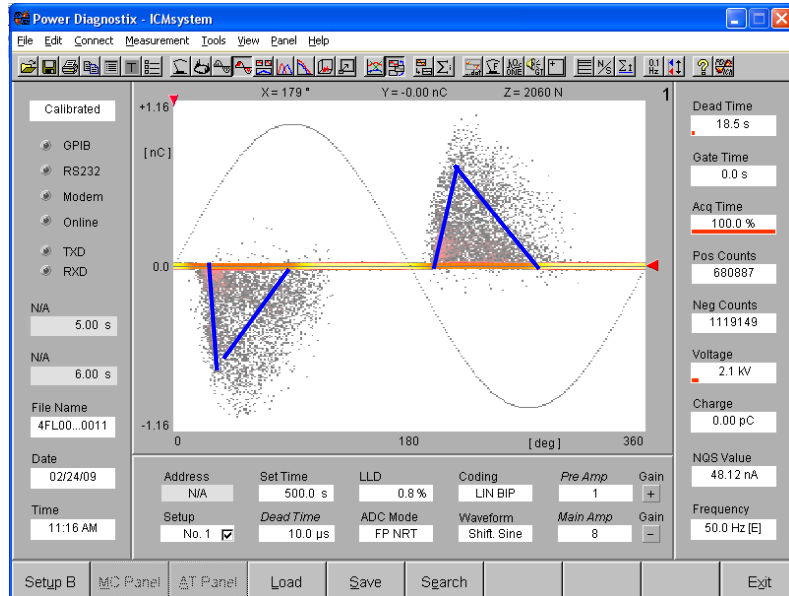
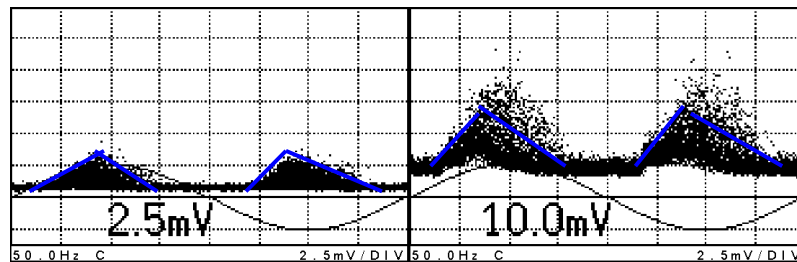
Na slici 5 prikazane su amplitudno-fazne mape parcijalnih pražnjenja u šupljini prečnika 5mm i debljini 0.2mm formiranoj u papirnoj troslojnoj strukturi. Mape su snimljene električnom metodom pomoću uređaja ICMsystem sa kapacitivnom sprežnom jedinicom (slika 5a) i akustičkom metodom pomoću uređaja AIA i sonde VS150 (slika 5b) i VS75 (slika 5c) [4,5]. Saglasno očekivanjima, dobijene su simetrične mape za pozitivnu i negativnu poluperiodu napona. Takođe se može, pažljivijom analizom, uočiti trougaoni oblik mape u sva tri slučaja što govori o velikom slaganju ove dve metode, odnosno o mogućnosti nedvosmislenog dijagnosticiranja unutrašnjih parcijalnih pražnjenja akustičkom metodom.

Slika 5. Slučaj simetričnih unutrašnjih parcijalnih pražnjenja a) ICMsystem + sprežna jedinica; b) AIA + VS150; c) AIA + VS75

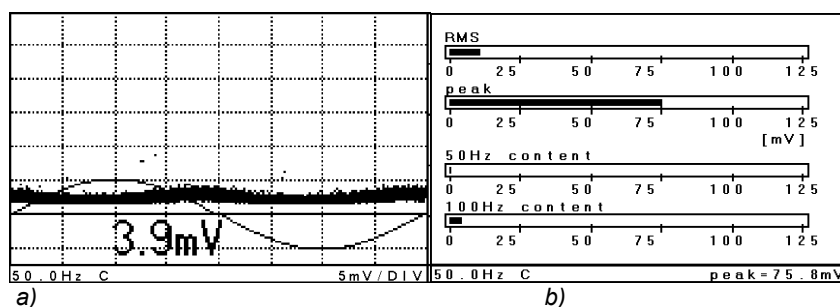
Slika 7. Rezultati analize za transformator xx849-81. a) mapa pražnjenja, b) statistički parametri

Na slici 7 dat je primer ispravnog strujnog mernog transformatora za koji su saglasne obe metode (ultrazvučna metoda i metoda gasne hromatografije). Na slici 8 je predstavljen primer koji je po gasnoj hromatografiji sumnjiv na kvar, tabela 1, a prema ultrazvučnoj analizi on je u odmakloj fazi destrukcije izolacionog sistema. Pražnjenja su još uvek lokalizovana u šupljinama, sudeći prema asimetričnoj trougaonoj formi i faznoj poziciji oko prolaska kroz nulu. To ukazuje na mogućnost da ulje nije kontaminirano gasovima. Preporuka je da se prati stanje transformatora i da se pravilno planiraju aktivnosti održavanja.

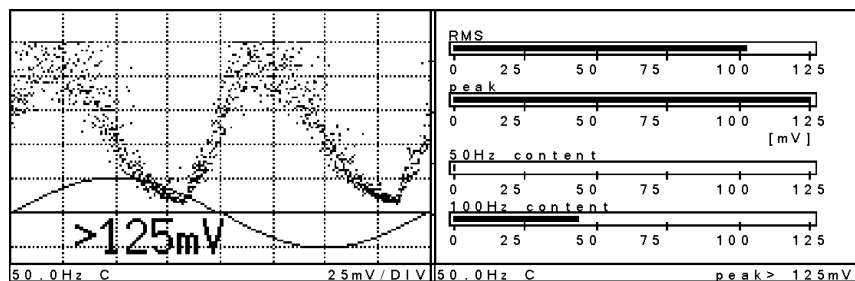
Slika 8. Transformator xx559-85. a) pražnjenja u šupljinama, b) statistički parametri

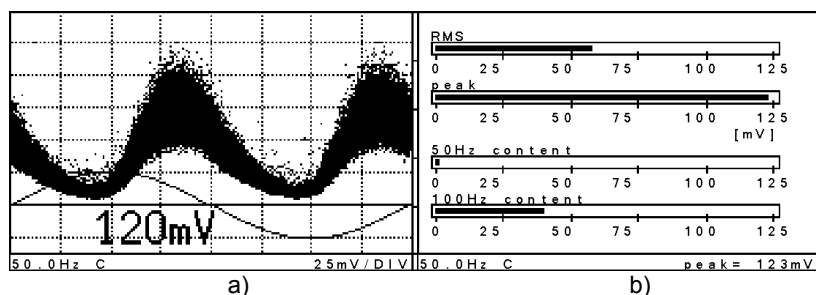
Na slici 9 prikazan je primer transformatora u neispravnom stanju što pokazuju obe metode, tabela 1. Pražnjenja su u šupljinama (trougaona asimetrična forma, slika 9a) ali i vrlo intenzivna i višestruka tokom jedne periode (što govori širina mape pražnjenja). Utvrđen je visok nivo vodonika u ulju, tabela 1, kao produkta parcijalnih pražnjenja.

Slika 9. Neispravan transformator 7149-xx. a) pražnjenje u šupljini. b) statistički parametri

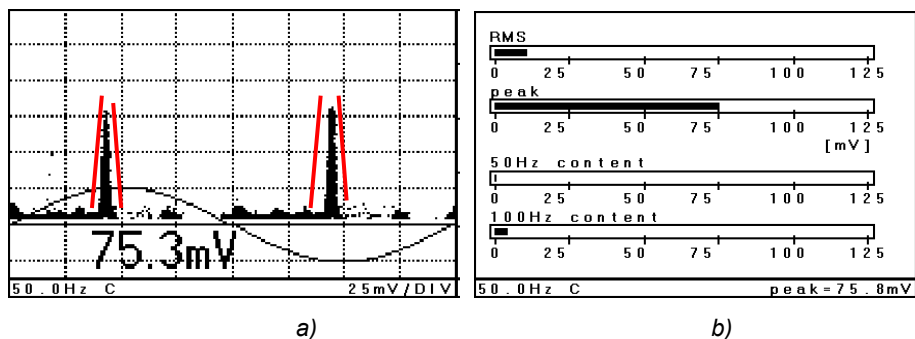
Prilikom rada na terenu poseban problem ima prisustvo pojedinih smetnji koje treba prepoznati i eliminisati. Kako se ispostavilo, posebno su podložni prenosu smetnji naponski merni transformatori. Na slici 10 predstavljen je primer velikog prisustva smetnji u mapi pražnjenja. Osnovni princip prepoznavanja je simetričnost pikova smetnji što ukazuje na gausovu raspodelu [6]. Prema faznoj poziciji može se pretpostaviti da se radi o spoljašnjim pražnjenjima tj o koroni, najverovatnije na priključcima transformatora. Sličnu situaciju imamo predstavljenu na slici 11 gde imamo višestruka spoljašnja pražnjenja koja se opet prepoznaju po simetričnosti raspodele. Rezultate potkrepljuje i gasnohromatska analiza ulja koja je ubedljiva po kriterijumu za odsustvo pražnjenja u ulju, tabela 1.

Slika 10. Transformator xx9640 – 77. a) Spoljšnje smetnje. b) statistički parametri

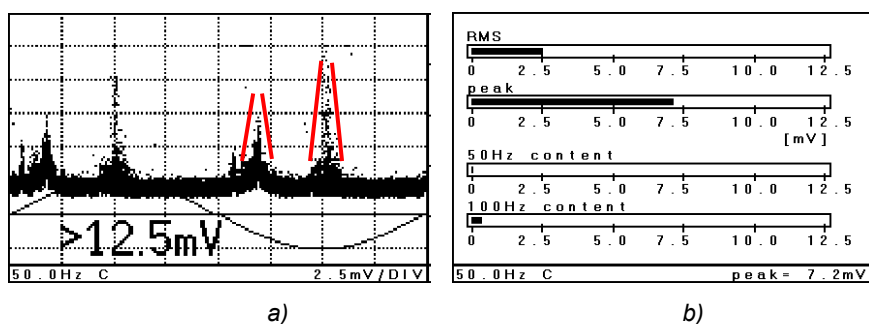
Slika 11. Transformator xx2722 77. a) Spoljašnje smetnje. b) statistički parametri

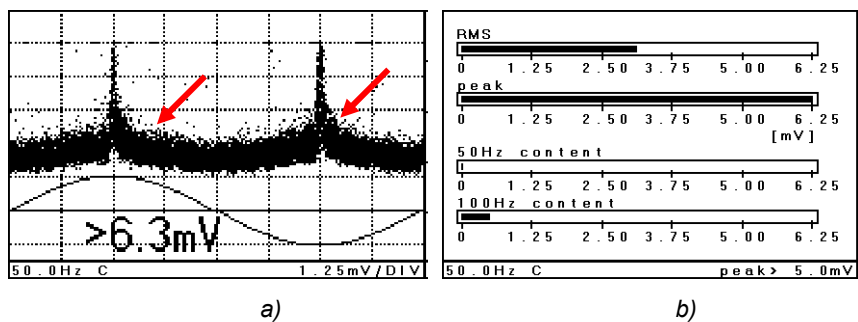
Slika 12. Sumnjiv na kvar, transformator xx2639 77. a) pražnjenje u šupljini. b) statistički parametri

Posebno je zanimljiv primer kada ultrazvučno merenje i analiza parcijalnih pražnjenja daje indikaciju sumnje na kvar, a gasna hromatografija daje vrlo niske vrednosti prisustva vodonika, tabela 1 i slika 12. Na slici 12 je data mapa pražnjenja gde se vidi izraziti pik kako po magnitudi energije tako i nagomilavanju događaja pražnjenja različitu od slučaja spoljašnjih smetnji. Imamo izrazitu nesimetriju nagomilavanja prema udesno, naznačena strelicama, slika 12. Kako je transformator indiciran na kvar, izvršena je gasna hromatografija ulja koja je pokazala odsustvo visokih sadržaja vodonika u uzorcima. Na osnovu toga, radi postavljanja jasnije dijagnostike, izvršena su dodatna eksperimentalna istraživanja. U laboratorijskom elektrodnom sistemu formirana je šupljina u troslojnoj papirnoj izolaciji. Tako je šupljina mogla da bude u sredini, odvojena od elektroda i simetrična u odnosu na elektrode ili da se pozicionira pri nekoj elektrodi. Rezultati akustičkih merenja parcijalnih pražnjenja prikazani su na slici 13. Za malu šupljinu, primer mape pražnjenja na slici 13 a) jasno vidimo asimetriju pražnjenja označenu strelicom. Ta asimetrija je vrlo očigledna kod intenzivnijih pražnjenja kada je velika šupljina, slika 13 b). Pored asimetrije mape pika pražnjenja, na slici 13 b) primećujemo asimetriju po poluperiodi, tj jasno se vidi intenzivnije pražnjenje u toku negativne poluperiode. Tada je jedan zid šupljine sama površina elektrode kada je emisija inicijalnih elektrona znatno verovatnija, saglasno teorijskim predviđanjima i praktičnim očekivanjima.

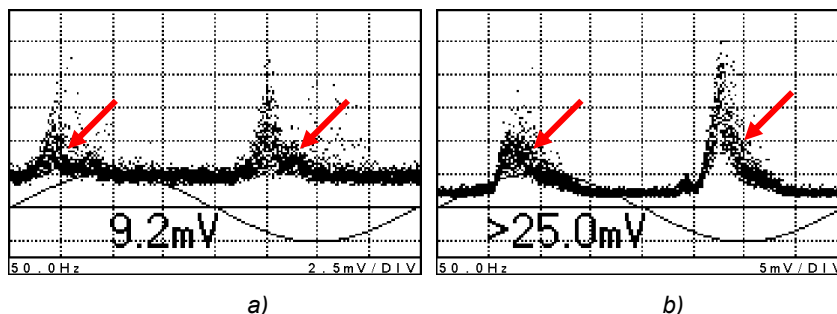
Slika 13. Referentna pražnjenja, sa asimetričnom raspodelom, nesimetrija raspodele udesno a) u unutrašnjoj šupljini dijametra 1mm i debljine 0.1mm. b) u šupljini dijametra 4mm i debljine 0.2mm pozicioniranoj prema uzemljenoj elektrodi.
