Kvar metalnog otpornika za uzemljenje neutralne tačke mreže 35 kV

Kratak sadržaj: U radu su prezentovana zapažanja i rezultati merenja impedanse metalnog otpornika za uzemljenje neutralne tačke mreže 35 kV, pre i nakon havarijskog događaja. Predložene su mere koje treba preduzeti kako za otklanjanje kvara u ovom konkretnom slučaju, tako i kao preventiva sličnim događajima.

A Neutral Grounding Metallic Resistor Failure in a 35 kV Network

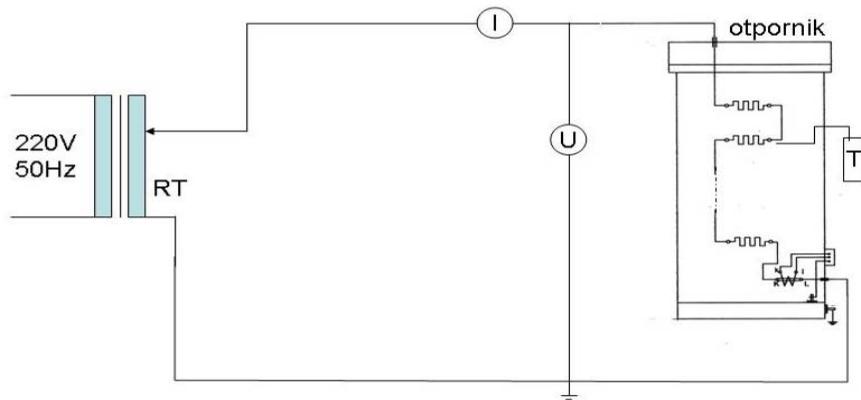
Merenje impedanse otpornog elementa UI metodom (slika 4) na priključcima provodnih izolatora nije bilo izvodljivo zbog velikog uticaja korozije, pa je merenje obavljeno na priključcima otpornih elemenata unutar ormara. Dobijene vrednosti su bliske vrednostima koje su izmerene u prethodnim godinama (tabela II).

Slika 4. Šema veza za merenje impedanse metalnog otpornika
